## 大型車のタイヤ脱落急増、原因は「さび」の可能性 国交省が調査

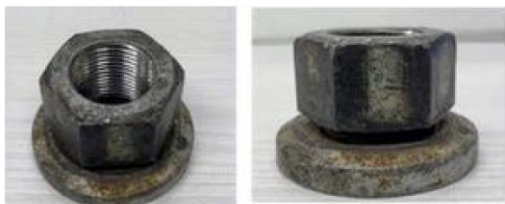
実際にタイヤの脱落事故を起こした車両のワッシャー付きナット。平らな部分がワッシャー。さびが確認できる=国土交通省提供

大型トラックやバスのタイヤが走行中に外れる事故が相次いでいる問題で、国土交通省が昨年秋以降の事故車を分析したところ、タイヤを固定するワッシャー付きホイールナットがさびなどで滑らかに回らなくなっている事例が複数確認された。国交省は、事故多発の要因となった可能性があるとして、近く専門家の検討会を立ち上げる方針。

国交省によると、タイヤは、ボルトとワッシャー付きナットでホイールを挟み込んで車体に固定する。ナットを回して締め付ける際、ワッシャーとの間がなめらかならナットだけが回って奥まで締まる。だが、さびなどで摩擦が生じるとワッシャーも一緒に回転してナットが締め切り切れず、緩みの原因になる。ボルトとナットを清掃し、潤滑油を塗る必要があるという。

整備関係者の間では、ワッシャーとナットの間に潤滑油をさす必要があることは知られているが、国交省は個人や運送業者、タイヤ販売店では十分認識されていないおそれがあるとみており、業界やドライバーらに注意を呼びかけている。（磯部征紀）
